Hospice Wallon aan de Vijzelgracht te Amsterdam - Zekering en verheffing van het gebouw door middel van verdichtingsinjectie en soilfrac (compensation grouting)

Opdrachtgever
Gemeente Amsterdam

Hoofdaannemer:
Smet-Keller Funderingstechnieken VOF

Uitvoeringstermijn
Juli en augustus 2009

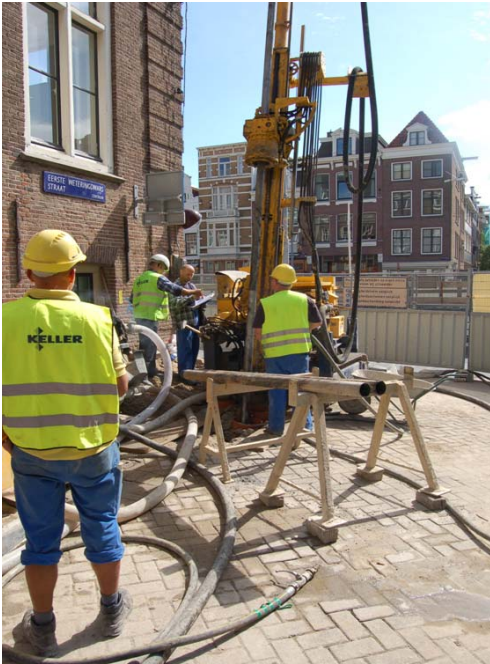
▲ Kellermachine in actie

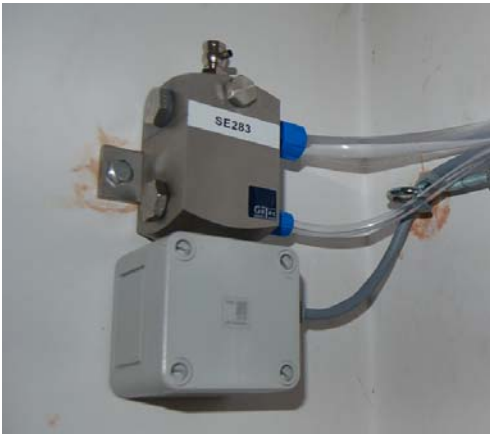
▲ sensor met stroom- en waterleiding (ca. 12 cm)

Bij dit systeem worden niveauperanderingen geregistreerd middels uiterst nauwkeurige druksensoren. Alle druksensoren zijn middels waterslangetjes met elkaar en het drukvat verbonden. Temperatuur- en andere externe invloeden worden verdisconteerd. Het systeem is aangebracht aan de binnenzijde van het gebouw en de data zijn middels een dataprocessor on-line toegankelijk voor de uitvoerder. In totaal zijn 7 sensoren geplaatst waarvan één als referentie buiten het invloedsgebied van de werkzaamheden. Per meetpunt zijn de gegevens beschikbaar over elk gewenst tijdvak. Het systeem heeft vanaf het begin van de werkzaamheden gedraaid en zal op verzoek van de opdrachtgever de komende jaren in gebruik blijven tijdens de kritische fasen van de resterende werkzaamheden.

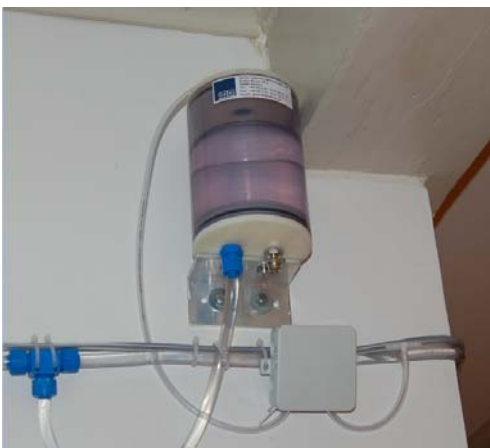
▲ compensatievat inclusief aansluitingen (ca. 25 cm)
